# Driespoort wordt bijna-hemelwaterneutraal winkelcentrum

Winkelcentrum Driespoort Shopping Deinze wordt één van de eerste bijna-hemelwaterneutrale winkelcentra van het land. "Bij klassieke regenbuien loopt nagenoeg geen water naar het riool. Tot 90% van het hemelwater wordt gebufferd of kan infiltreren", stellen bouwheer Hendrik De Keukeleire van de Kortrijkse Toren en landschapsarchitect Philippe Vermeulen van Avalon L+E.

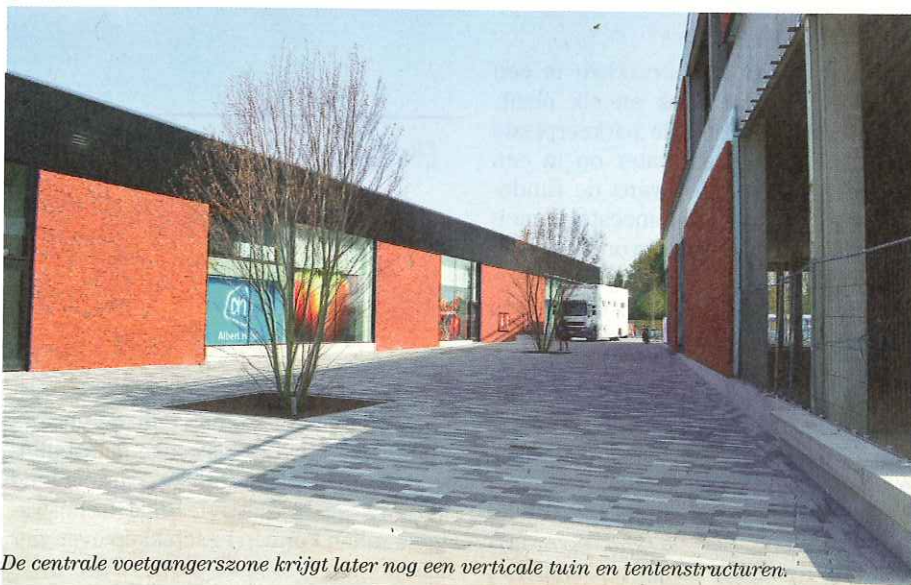
*De centrale voetgangerszone krijgt later nog een verticale tuin en tentenstructuren.*

Het hemelwater van de daken van Driespoort wordt gebufferd in een tank van 80.000 l en gebruikt voor het klassieke spoelen van toiletten en schoonmaak. Rondom de gebouwen wordt alles in waterdoorlatende betonstenen aangelegd, op de rijvakken voor de wagens in kws en één centrale loopas na. “De centrale voetgangers-as had misschien ook nog in waterdoorlatende materia-

len kunnen aangelegd worden, maar de stroefheid speelt hier parten. Die moet voor voetpaden hoger liggen en dat was niet mogelijk met dezelfde waterdoorlatende straatstenen. Bijkomend is die autoloze centrale as een belangrijk visueel element in de winkelbeleving en konden we het beoogde patroon maar moeilijk vertalen naar een waterdoorlatende bestrating”, zegt Philippe Vermeulen. Later zal de centrale wandel- en fietsas nog een verticale tuin, kunstwerk en ook nog tentstructuren krijgen, zodat een dynamische inrichting ontstaat met aandachtspunten doorheen de seizoenen en de jaren

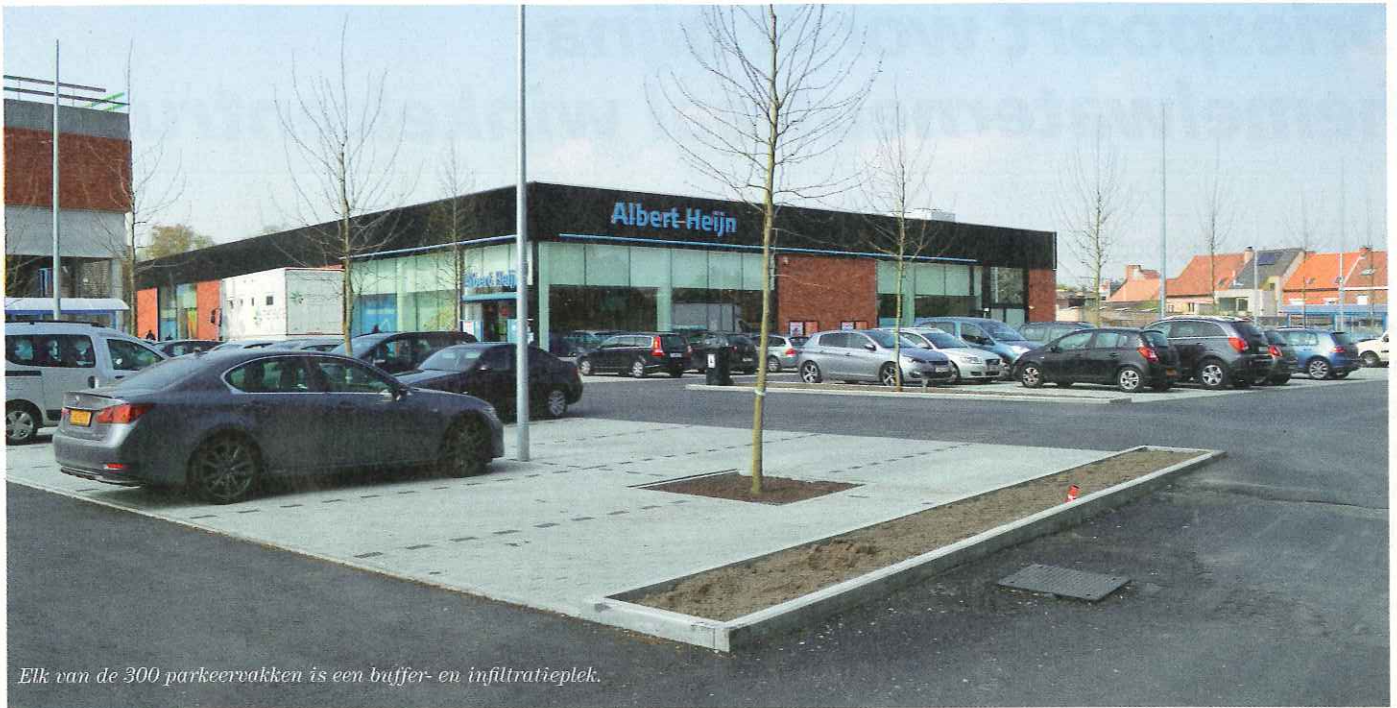
Elk van de 300 parkeervakken is een buffer- en infiltratieplek.

Elk van de 300 parkeervakken is een buffer- en infiltratieplek en elk plantvak van de bomen op de parkeerplaats slaat deels zijn eigen water op in een bufferingsysteem die tevens de funderingslaag vervangt. Het meeste hemelwater dat nog afgevoerd wordt, gaat in geperforeerde buizen naar een buffer-infiltratiesysteem met kratten onder de wegenis. De overloop van dit hele systeem sluit via een knijpleiding aan op de openbare riolering. Voor extreem hevige regenval is onder de bomen een noodkolk. In eerste instantie wordt evenwel de verhardingen met funderingsbuffer en boomspiegel gebruikt als natuurlijke indringingszone. Pas als deze verzadigd is, zal de noodkolk afwateren naar het infiltratie- en bufferingsysteem.
